**Sonderdruck**  
**aus**

**ADAC motorwelt**

**Transporter im**

**Crashtest:**

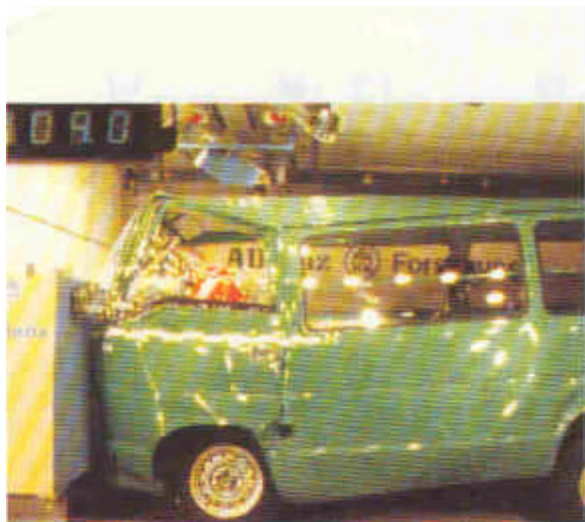
Toyota Hi-Ace: Beim Crashtest 45 cm eingedrückt

Als der Toyota Hi-Ace aufprallte, stellte sich die Lenksäule auf; der Kopf des Fahrers schlug auf den Lenkradkranz. Der HIC-Wert (Maß für Kopfverletzung) lag aber noch unter der Toleranzgrenze. Beim Knieanprall auf die Armaturentafel lag die Belastung der Oberschenkel knapp unter dem zulässigen Wert.

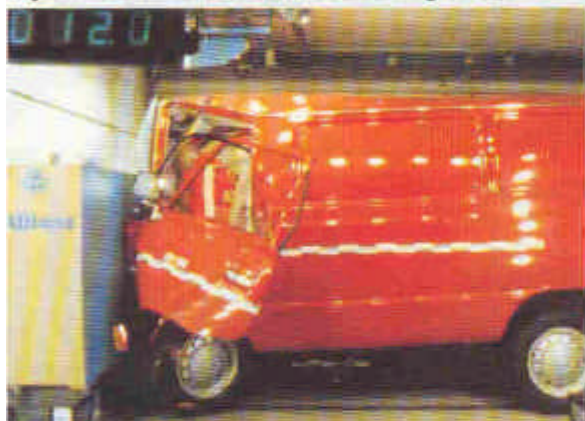
Toyota Lite-Ace: Tür aufgegangen, 65 cm verformt

Beim Crash des Toyota Lite-Ace riß das linke Türschloß aus, die Tür öffnete sich, und die Kabine brach zusammen wie ein Kartenhaus. Der Fahrer wurde total eingeklemmt und konnte nur mit einem hydraulischen Spreizgerät geborgen werden. Neben dem rechten Knie drang der Hauptbremszylinder in den Innenraum.

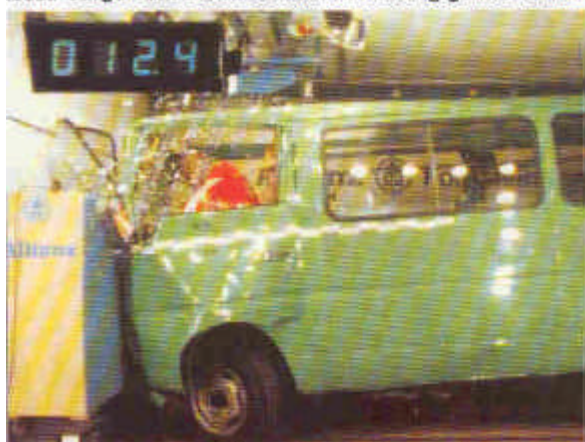
Nissan Urvan: 52 cm kürzer, beide Türen verklemmt

Der Nissan Urvan hatte nach dem Crash fast keinen Fußraum mehr. Der linke Unterschenkel wurde total eingeklemmt, der Fuß stark deformiert. Eingeklemmt war auch der Oberkörper: Die Lenksäule richtete sich beim Anprall auf, und das Lenkrad preßte sich so stark in den unteren Brustkorb, daß die Testpuppe Einkerbungen zeigte.

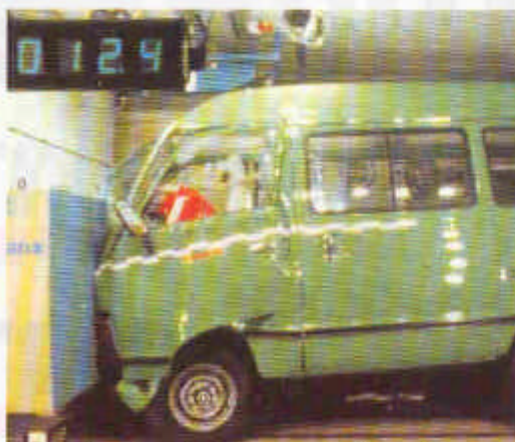
Nissan Vanette: Die Kabine wurde 42 cm kürzer

Das Fahrerhaus des Nissan Vanette wurde erheblich deformiert, das linke Bein des Dummys zwischen Armaturenbrett und Kupplungspedal eingeklemmt. Die Belastung des Oberschenkels war höher als zulässig. Die Testpuppe wurde auch hinter dem Lenkrad eingeklemmt. Dabei drückte sich der Lenkradkranz in den Bauch.

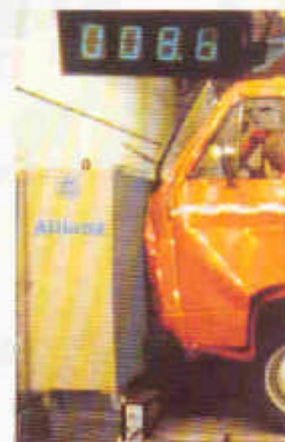
VW Transporter: 36 cm

Die Fahrgastzelle des Volkswagen Transporters verformte sich nur geringfügig. Der Dummy saß auch nach dem Crash locker im Sitz. Weder der Oberkörper noch die Beine wurden eingeklemmt, der Knieaufprall war ungefährlich. Die Lenksäule richtete sich zwar auf, drang aber kaum in den Innenraum ein.

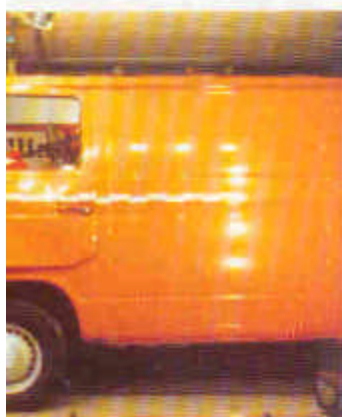
Knautschzone, Fahrerplatz intakt

Anatomie des VW Transporters: Das Fahrerhaus ist auf einem kräftigen Gabelrahmen aufgebaut. Hinter dem Stoßfänger liegt das Deformationselement (grün). Es schluckt einen Teil der Kräfte und verteilt den Rest auf vier Längsträger (gelb). Sie verformen sich nur im vorderen Teil, nicht aber im Fußbereich.

Der einzige Test-Teilnehmer, der seinen Insassen den gleichen Schutz bot wie ein Pkw, war der VW Transporter. Das Foto rechts zeigt, warum. Nicht im Bild: Ein weiterer Querträger unterhalb der Scheinwerfer und Längsträger
